# TAKEO

### TA KEO TEMPLE

The Chinese Academy of Cultural Heritage-Chinese Government Team for Safeguarding Angkor (CACH-CSA) began the restoration and conservation of Ta Keo in 2007. CSA conducted comprehensive research, consisting mainly of interdisciplinary research related to architectural reconstruction, archaeological investigations, structural engineering, geotechnical engineering, and conservation science. CSA also completed overall research on the temple and produced a master plan for conservation and restoration designs for some of the Ta Keo buildings on this mountain temple.

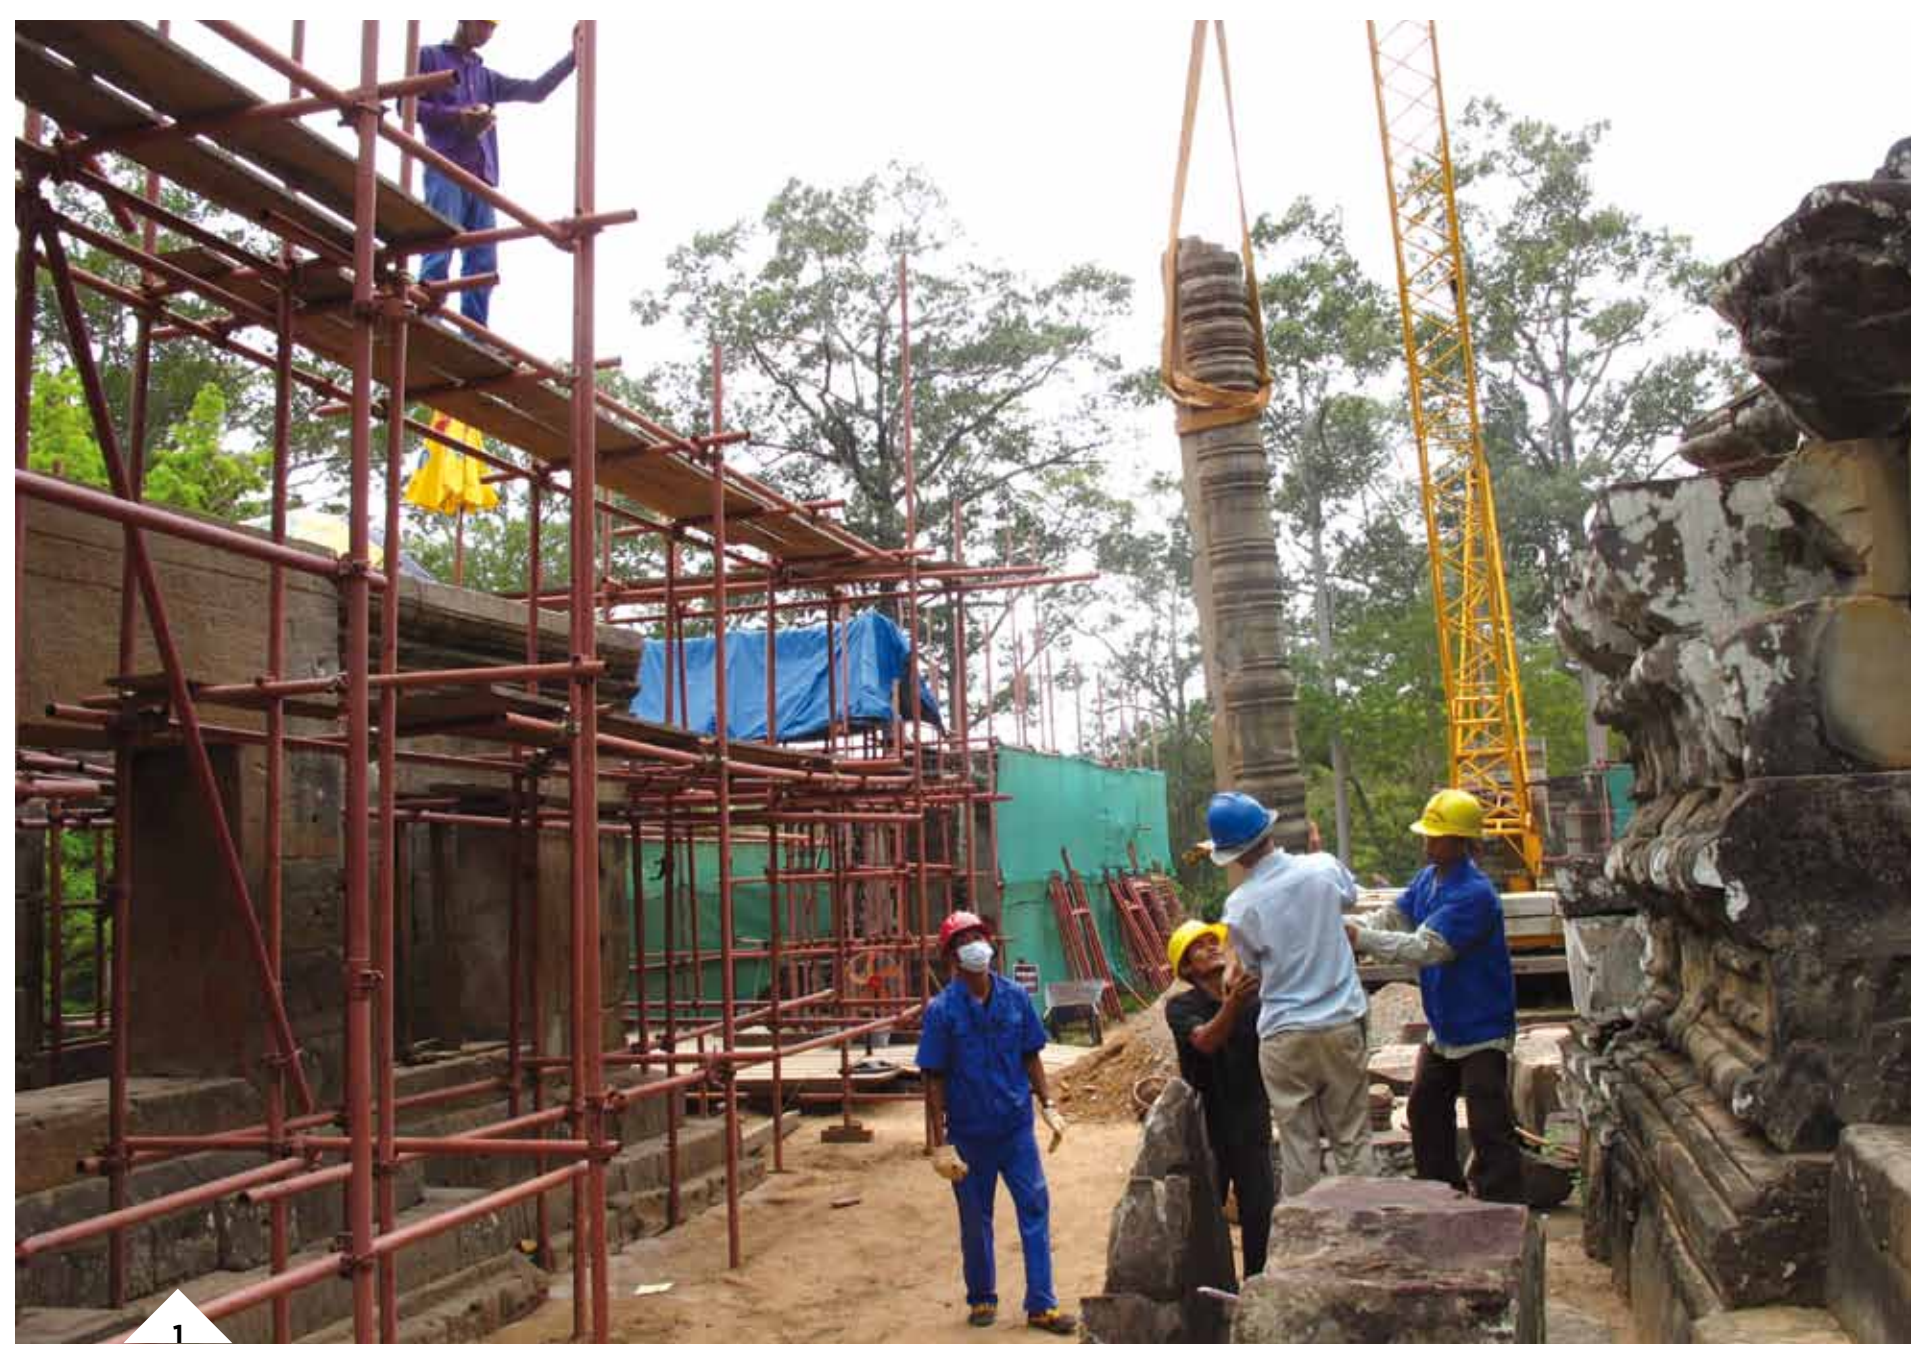
▲ 1. Assembling a colonette on southern interior gopura ▲ 2. Putting stone components back to original positions at eastern exterior gopura ▲ 3. Laser scanning of Takeo temple (GEOLAB) ▲ 4. Dismantling process of corner tower of southwest corner, second tier platform

In 2010, the team began engineering implementation, the start of the initial phase of the restoration and conservation of Takeo. At present, conservation and restoration work is being performed on the southwest corner of the second tier platform, the corner tower and the southern interior gopura. In close consultation with the ad hoc experts of ICC-Angkor.
